Юрїї ЛУКОМСЬКИЙ

ПРО ДРОГОБИЦЬКУ ЦЕРКВУ ВОЗДВИЖЕННЯ ТА ДРОГОБИЧ КНЯЖОЇ ДОБИ ЗА РЕЗУЛЬТАТАМИ ОСМИСЛЕННЯ ПОПЕРЕДНІХ АРХЕОЛОГІЧНИХ ДОСЛІДЖЕНЬ

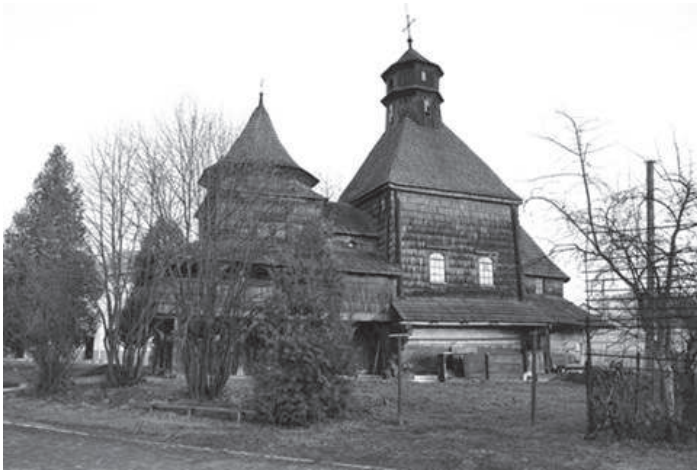
Рис. 1. Загальний вигляд церкви Воздвиження Чесного Хреста на Зварницькому передмісті в Дрогобичі з південного заходу (Фото автора)

У процесі передпроектних комплексних наукових досліджень пам'ятки архітектури національного значення (ох. № 378) церкви Воздвиження в Дрогобичі** (рис. 1) розроблено програму архітектурно-археологічного зондування при її фундаментах*** (рис. 2)¹. Перед зондуванням відбулося детальніше ознайомлення з історією пам'ятки² і введено наявну інформацію до укладеної за його результатами хронологічної таблиці.

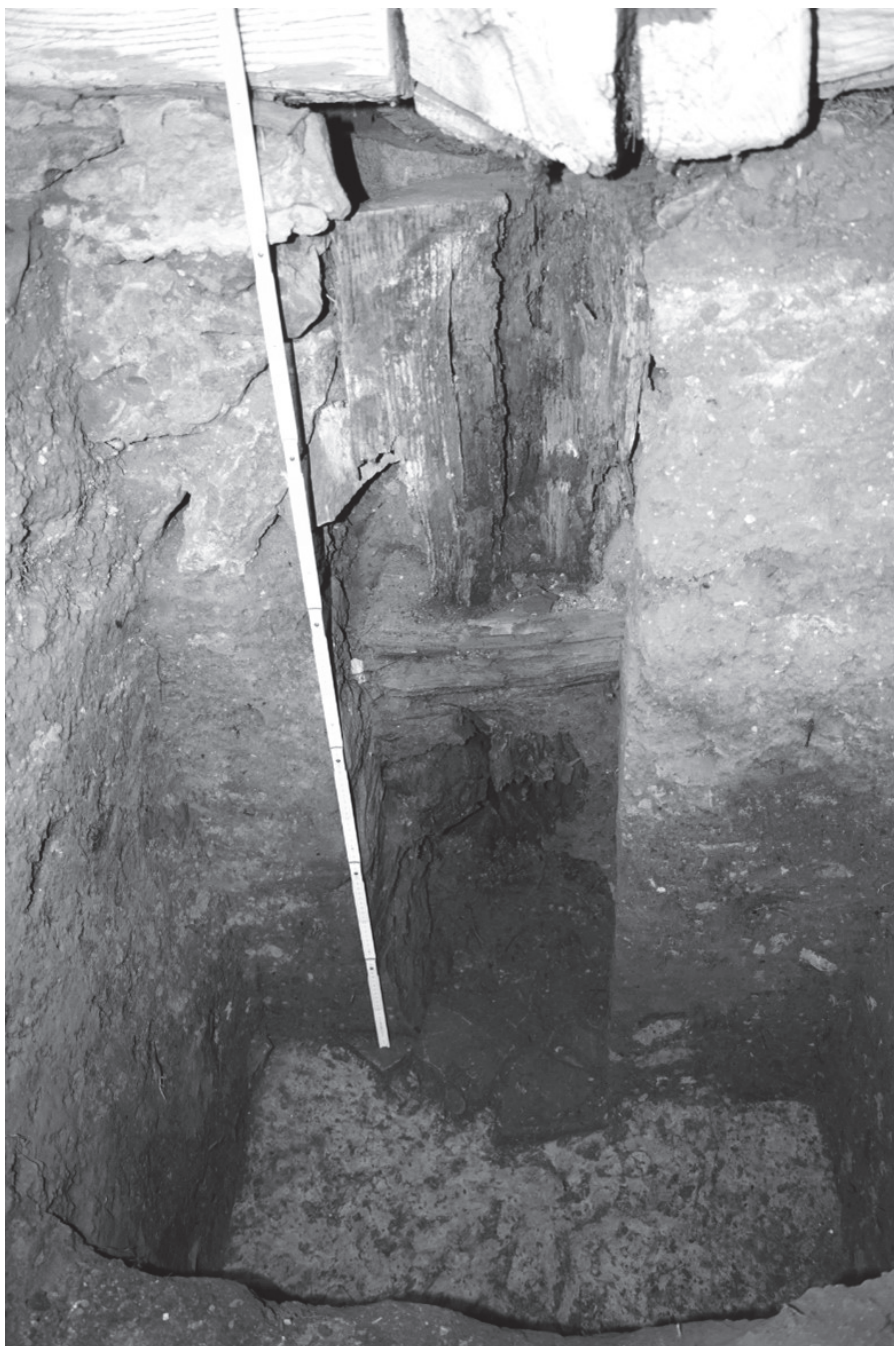
*Рис. 3. Зонда 1 на кінцевій стадії розкриття. Вигляд з півдня, згори.
(Фото автора)*

Вона примикала до нього від півдня. Східна межа зонди співпадала з торцем поздовжньої підвалини (рис. 2). У межах зонди виявлено цікаву опорну конструкцію з двох різночасових стендарів*, розташованих один над одним, частину мурованого фундаменту, з'ясовано стан збереження підземних конструкцій та зібрано археологічний матеріал. Виходячи зі стратиграфічного методу відносного датування, висновую, що стендар 2** відноситься до одного з ранніх періодів зведення чи ґрунтової направи церкви – 1613 або 1661 рр., стендар 1 з підкладом під ним*** – до одного з її згаданих ремонтів упродовж XVIII ст. (1715 або 1738 рр.), а мурований фундамент**** – до капітального оновлення храму 1823 р., при якому зруби споруди спеціально підважували³ (рис. 3, 4).

дар 1 було оперто на один бік підкладу без пазу для кріплення. У процесі роботи конструкції західна сторона підкладу осіла і сам фрагмент дошки-підкладу перехилився на ~10° від первісного, мабуть, горизонтального положення (рис. 3, 4). Осідання дошки-підкладу вказує, що стендар до часу підведення мурованого фундаменту виконував свою опорну функцію, а після появи стрічкового підмурку усихання деревини стендара привело до появи проміжку 5–8 см між горішнім його торцем і підвалиною (рис. 3, 4).

**** У північно-західному куті зонди досягнуто підосви частини стрічкового підмурку південної підвалини. Його муровано з лупаного щільного пісковика та граніту на середньо-міцному вапняно-піщаному розчині сірого кольору. Верстви у муруванні не простежуються. Шви між каменями без слідів затирання. Можливо, конструкцію мурували з протилежного, внутрішнього боку споруди. Ширина фундаменту у горішній частині сягає близько 40 см, а додолу незначно зростає до ~50 см. Підосва підмурку залягає на рівні -0,95 м, тобто висота його конструкції доходить до 50–55 см. Підмурок встановлено на мішаному ґрунті. Судячи з характеру поверхні, конструкція мурована відкритим способом. Фундамент примурований до стендару 1 (рис. 3, 4).

Між поверхнею підмурку та підвалиною під час останніх реставраційних робіт 1970–1971 рр. було підведено гідроізоляцію у вигляді руберойду. Під час цього процесу зруб нави мали б злегка підважити. Стан збереження підвалини над гідроізоляцією задовільний (рис. 3, 4).

У західній стінці зонди 1 простежується профіль ще однієї ями, впущеної в попередню. Дно її горизонтальне, рівнем кореспондується з рівнем підоскви мурованого фундаменту (-0,9 м). На віддалі 85 см від контуру підмурку дно ями переходить у похилу, під кутом ~60°, бічну стінку. У заповненні ями присутні вкраплення згустків вапняно-піщаного розчину, який кореспондується із заправою підмурку. Очевидно, ця яма походить з часу оновлення церкви 1823 р., коли під неї підводили мурований фундамент (рис. 3, 4).

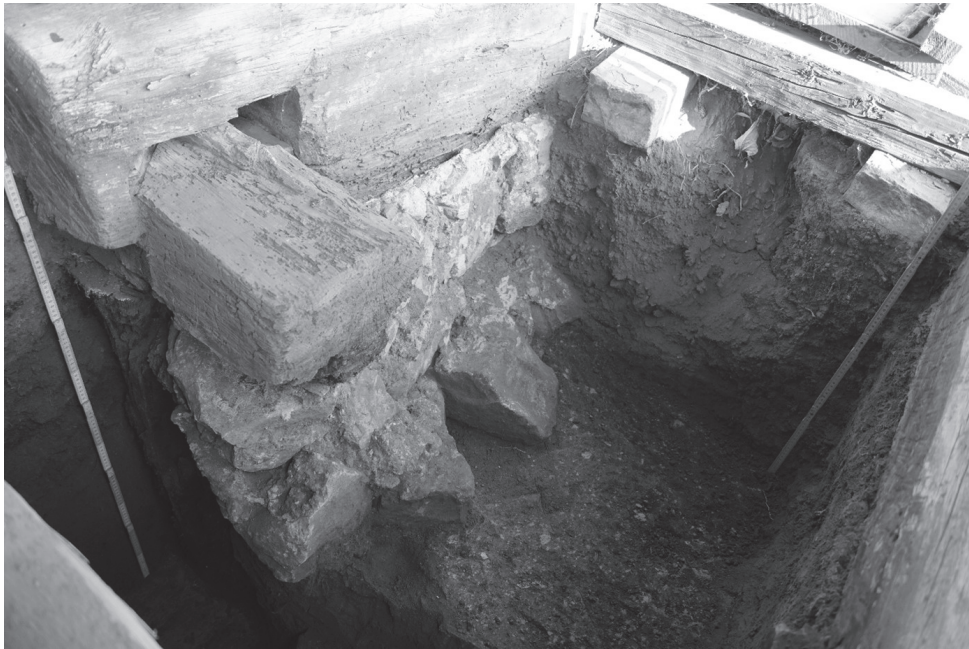
Рис. 5. Зонда 2 на кінцевому етапі опрацювання. Вид з південного заходу, згори.
(Фото автора)

Зонду 2 закладено при південно-західному нарізнику бабинця, переважно від півдня та частково із заходу. Її параметри в плані: 1,3х1,0 м з доповненням 0,4х0,2 м при самому вінці зрубу (рис. 2). Грунт під настилом галереї перемішаний, сухий. У ньому присутні дерев'яні перегнилі тріски, згустки вапняно-піщаного розчину, вкраплення жовтої глини, перевідкладені рештки людських кісток. На загал, це мішаний коричневий суглинок. Очевидно, зонда потрапила в колишній ширший перекоп. На рівні -0,85 м досягнуто підоскви мурованого фундаменту (рис. 5)*.

** Конструкція фундаменту зведена відкритим способом. Матеріалом для підмурку служив лупаний щільний пісковик сірого забарвлення, а також граніт (можливо, аркозовий пісковик?), на загал рожевуватого кольору з темними та світлими кутастими вкрапленнями польового шпату, кварцу та кристалічних пластинок-блискіток слюди. Каміні різної форми, переважно з одною/кількома природно утвореними або сколеними рівними поверхнями. Муровання скріплене вапняно-піщаним розчином світло-сірої барви. За матеріалом та технікою виконання підмурок подібний до мурування, виявленого у зонді 1 (рис. 5, 6).

Підвалини з'єднані цікавим скритим косим замком. Горішня частина випуску поперечної підвалини, мабуть, була втрачена ще перед останніми реставраційними роботами, на що вказує її нерівна поверхня, покрита, разом із бічною лицевою площиною прилягаючої поздовжньої підвалини, червоною фарбою як антисептиком. Досить рівно відколений вінець поперечної підвалини напевно виповнював доверху порожнину під врубанням горішньої підвалини. Торець горішньої підвалини виразно оброблений сокирою (рис. 5, 6).

На відміну від зрубу нави, між фундаментами та підвалинами бабинця не було підведено гідроізоляції, через що стан долішніх частин дерев'яних конструкцій у місцях стику з муруваннями незадовільний. Деревина обох підвалин в долішній частині підгнила на товщину 5–7 см (рис. 5).

верству складають камені підкубічної форми, встановлені в ряд майже під саму долішню грань підвалини. Товщина верстви 20 см. Поверхню її вирівняли дрібнішими каменями і залили верствою розчину, в яку опустили або “втопили” підважений вузол підвалин (рис. 5). Розчин із зовні часто у вигляді застиглих патьоків, без слідів затирання. Отже, фундаментну конструкцію закладали з протилежного, внутрішнього боку споруди. На південному лиці мурування простежується значна кількість порожнин. Характерною рисою, яка засвідчує підведення фундаменту під існуючі підвалини, є те, що розчин частково охоплює основу підвалини, утворюючи своєрідний бортик заввишки і завширшки декілька сантиметрів (рис. 5).

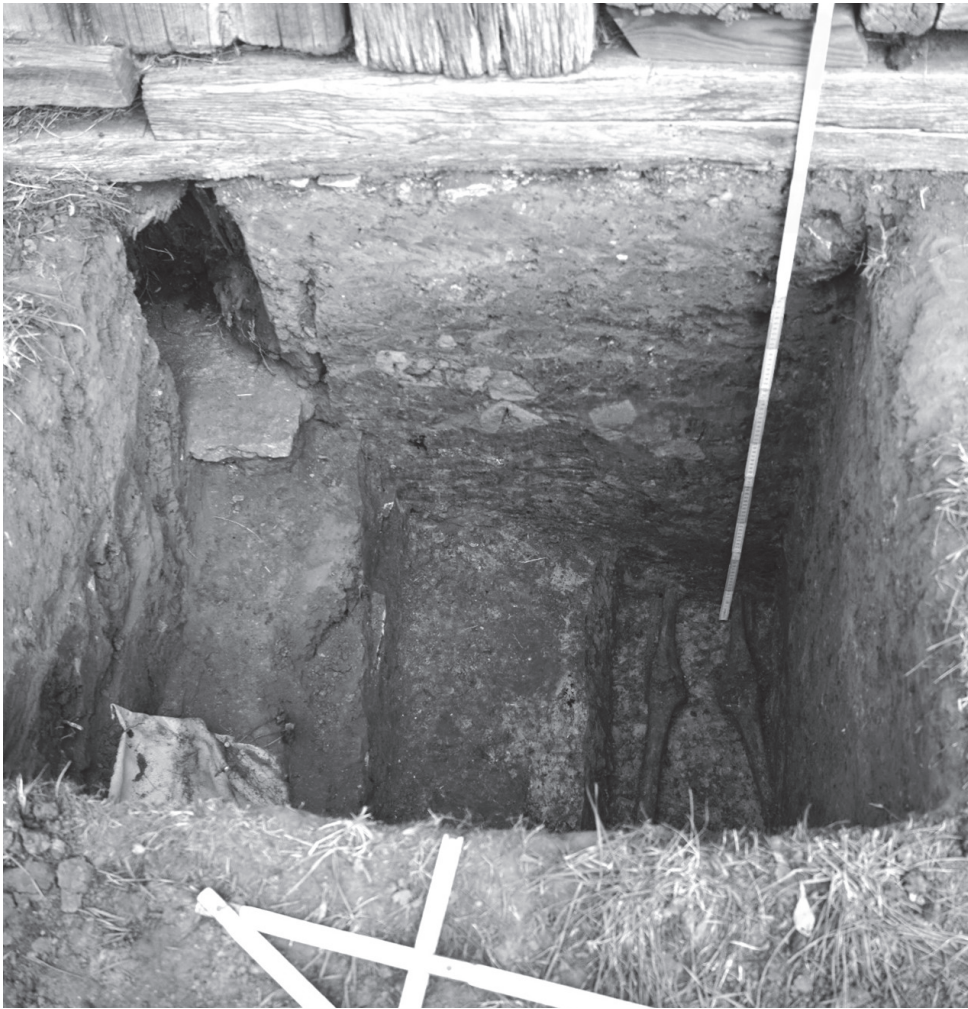
*Рис. 7. Зонда 3 на кінцевому етапі розкриття. Вигляд із заходу, згори.
(Фото автора)*

Зонда 3 (1×0,8 м) розташована при північному стоякові головного входу до долішньої галереї. Довшою своєю стороною вона зорієнтована за напрямком північ–південь. Зонда прилягає до підвалин долішньої галереї (рис. 2, 7).

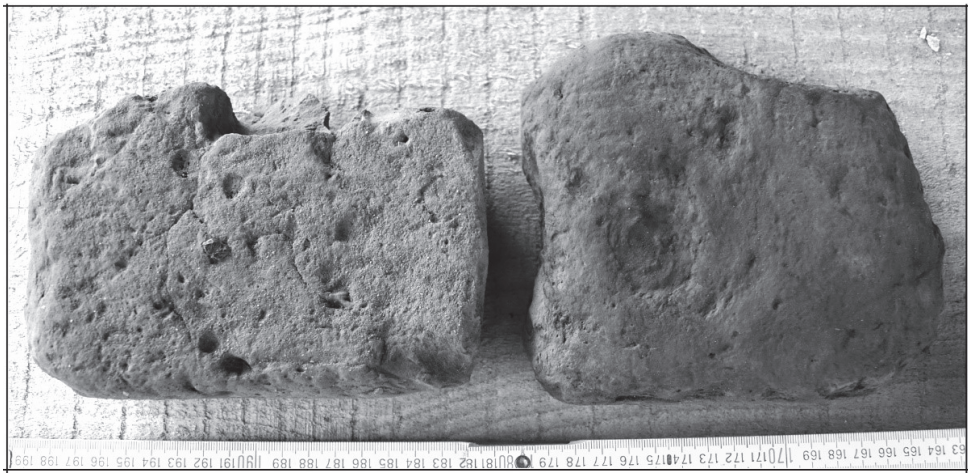
Рис. 8. Зонда 3. Фрагменти двох цегляних плиток підлоги (Фото автора)

**** Скупчення уламків цегли залягало між позначками -0,35–0,65 м. Серед них виявлено дві майже цілі цегляні плитки. Їх формат 16x14x4–4,5 см. Плитки суцільно пропечені, тобто добре випалені. У керамічному тісті середньої щільності простежуються домішки кварцового піску, присутнього особливо на долішній, а також на бічних поверхнях. Горішня постіль плиток досить сходжена, тобто зглажена тертям. Отож, вони походять із керамічної підлоги, яка функціювала тривалий час (рис. 8).

тіста, технологією виготовлення та типологією їх можна попередньо відносити до періодів ренесансу й бароко в архітектурі, тобто до кінця XVI–XVIII ст. (рис. 8).

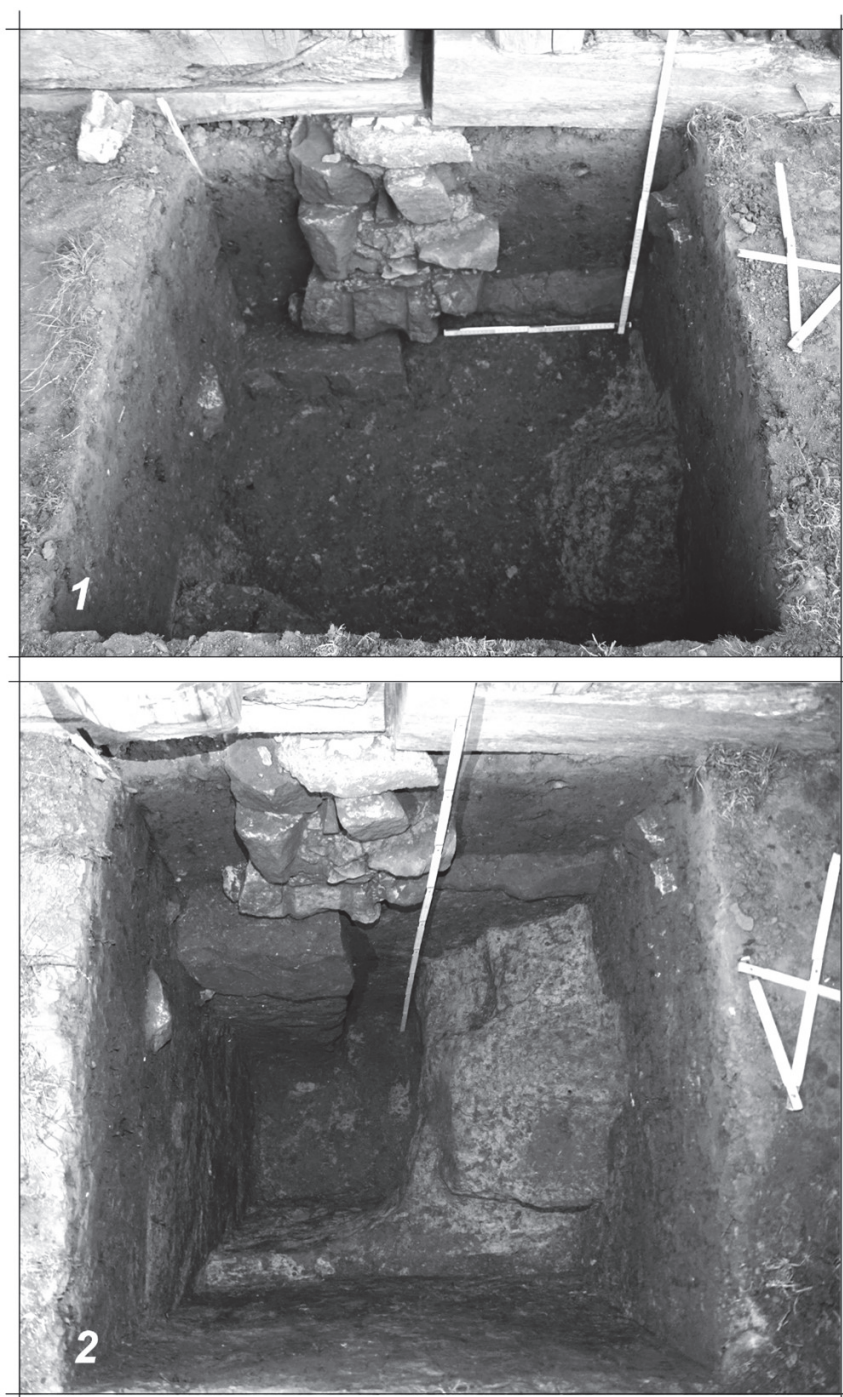
Рис. 11. Зонда 4: 1 – зачистка на рівні 0,6 м; 2 – кінцевий етап розкриття, вигляд з півночі, згори

вздовж західної поперечної підвалини зрубу нави. Грунт у зонді відрізнявся від дотепер описаних притаманним йому темним забарвленням, гумусованістю суглинку та значнішою вологістю (рис. 11: 1).

На рівні -0,5-0,6 м* при західній стінці та в північно-східному куті зонди виявилися дві плями жовтого кольору, якого надавав їм вміст материкової глини (рис. 11: 1). Вибираючи темне заповнення з-поміж материкових останців, виявлено заглиблений археологічний об'єкт 1 – частину ями з вертикальними материковими стінками і горизонтальним дном на рівні -1,68–1,72 м. Бічні стінки об'єкту в плані утворюють прямий кут. Вони зорієнтовані за сторонами світу (рис. 11: 2; 12: план).
